# Soft Soil Brazilian Review

Edição - Mar / Abril - Nº 16

# TALUDES E SOLOS MOLES

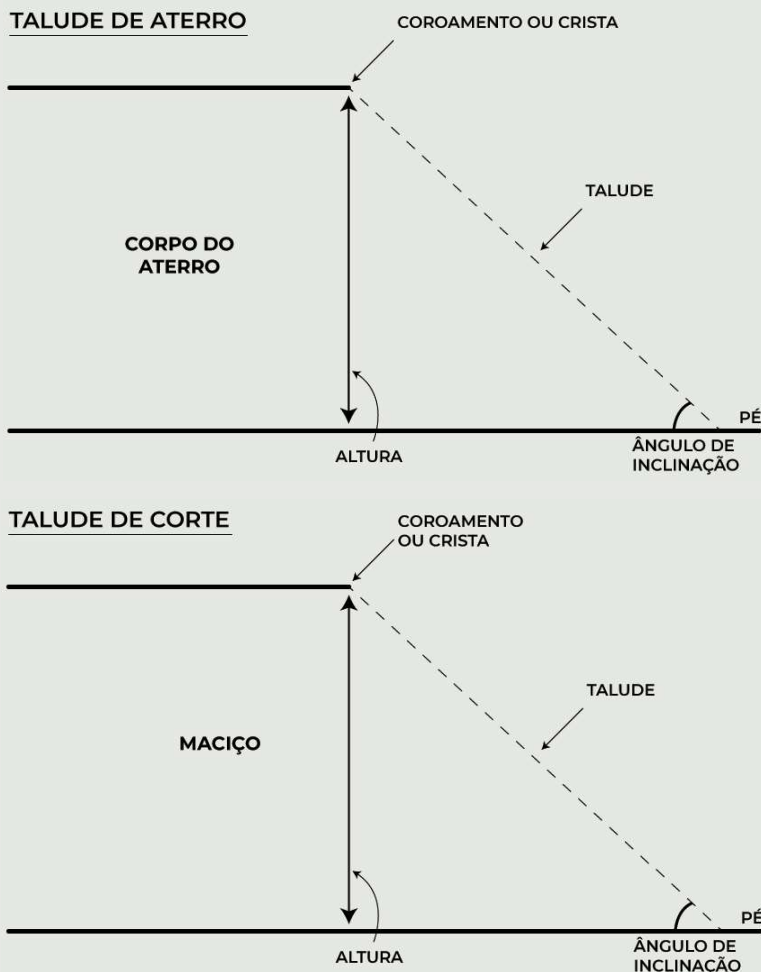
Figura 2:

Cortes esquemáticos de taludes efetuados com cortes e com elevação do aterro

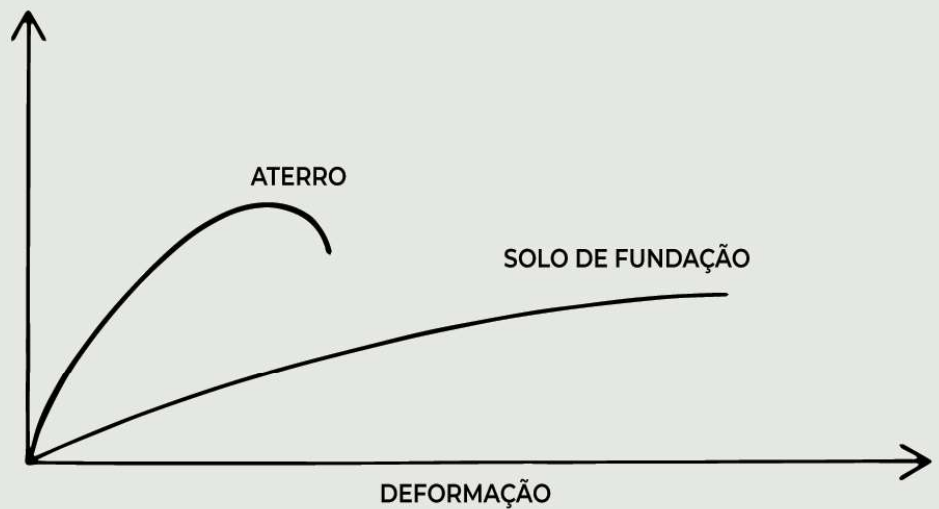
**Figura 5**  
Exemplo de incompatibilidade tensão-deformação

trincas e fraturas, na medida em que o solo deforma e recalca sob seu próprio peso, não se descartando a possibilidade de uma rutura progressiva, devido a incompatibilidade tensão-deformação entre aterro e sua fundação. Devido a incompatibilidade tensão-deformação, entre aterro e solo de fundação, não há como ocorrer picos de resistência simultâneas (figura 5). Conseqüentemente, a análise de estabilidade, utilizando-se picos de resistência do solo, estaria superestimando o fator de segurança. É comum realizar-se análise de estabilidade utilizando-se a resistência do solo, que é menor que os valores de pico, de modo a obter possíveis ruturas progressivas.

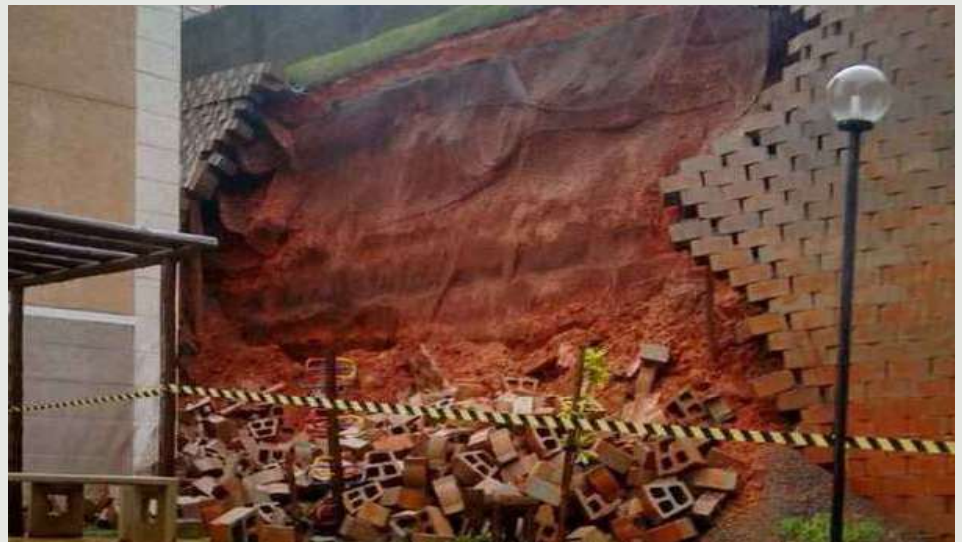
Figura 7: Delizamento pela percolação d'água à montante do corte

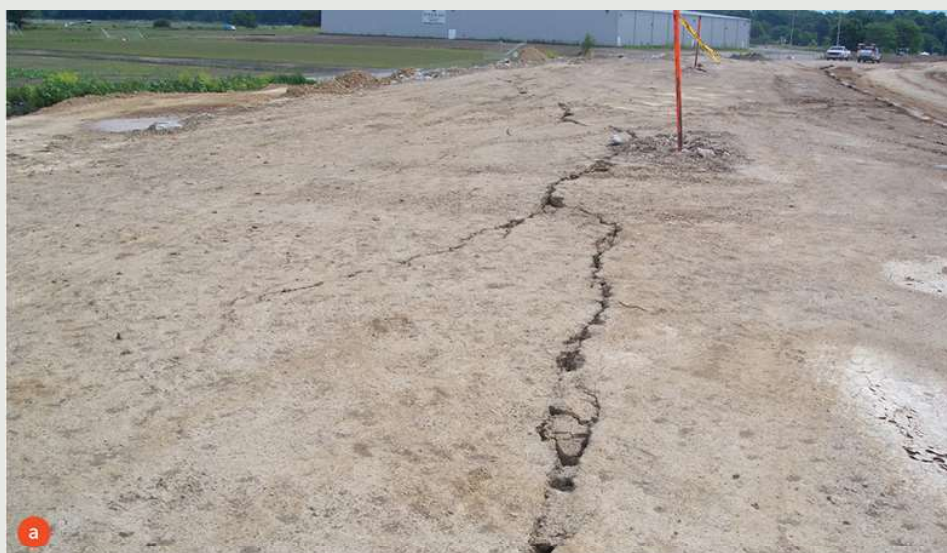
**Figura 2:** Trincas no aterro, à medida em que subia.

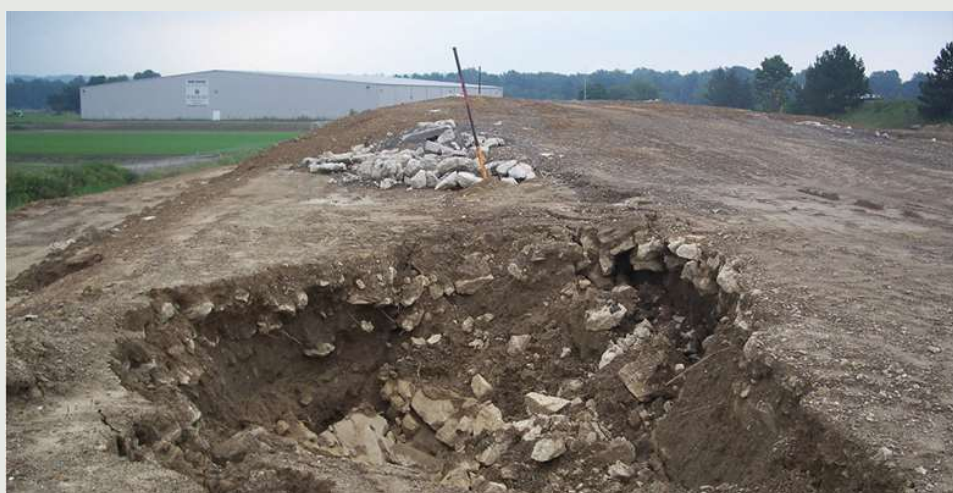
**Figura 3:** Início da rutura, onde metade do aterro inicia um giro para a esquerda

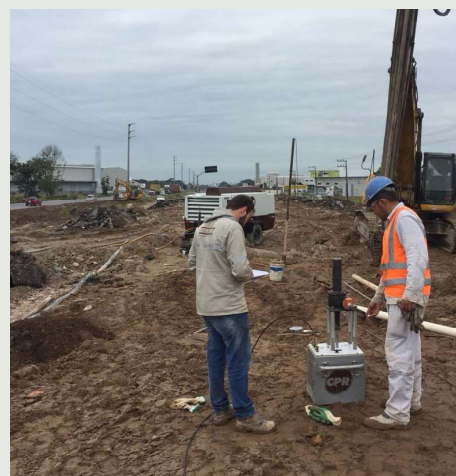
**Figura 2:** Testes pressiométricos para avaliação da rigidez e da resistência após o melhoramento do solo.

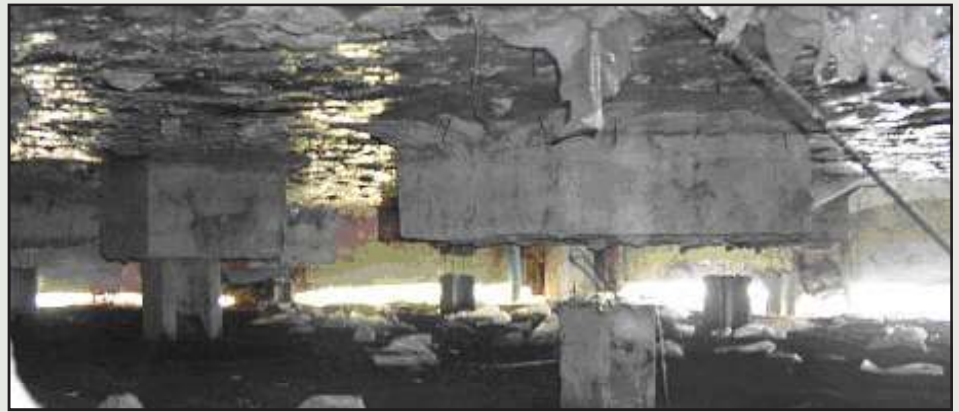
Figura 4:

Efeito do atrito negativo em elementos de fundação profunda. Houve a separação entre estacas e blocos de fundação pelo comprometimento das estacas.

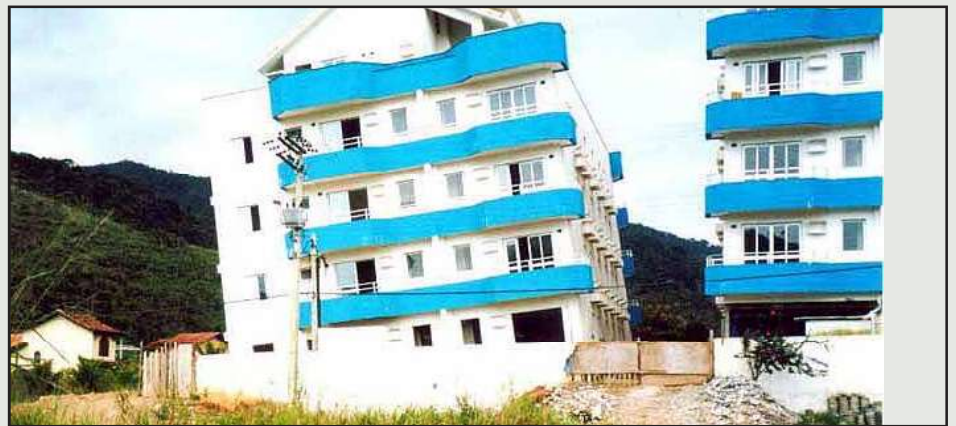
Figura 5:

Colapso de edifícios por ruptura das estacas sob efeito Tschebotarioff. O peso do aterro solicitou excessivamente os elementos de fundação.

Quando há atrito negativo o solo, que envolve a estaca, transfere parte do próprio peso. Em outras palavras, o solo “pendura-se na estaca”. Como consequência, a solicitação ao longo da estaca e em sua ponta torna-se maior, gerando recalques adicionais na fundação, podendo chegar a sua ruptura (Figura 4). Uma vez carregado o solo, como qualquer outro material, deforma-se nas camadas mais compressíveis, impondo às estacas toda sorte de movimentos horizontais (efeito Tschebotarioff), na forma de pressões horizontais, levando-as à ruptura. (Figura 5).

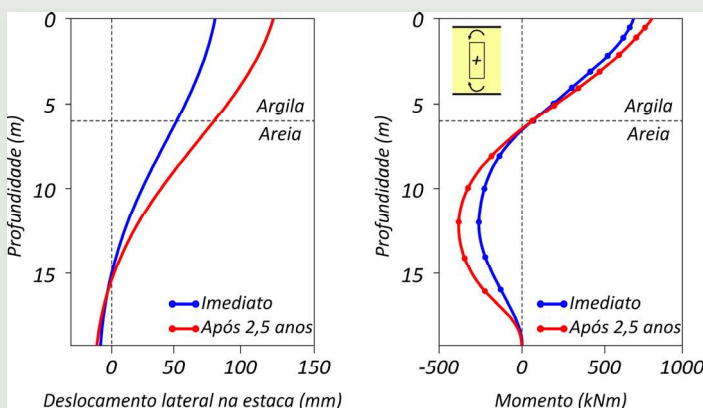
Figura 7: Evolução temporal do deslocamentos laterais e momento fletor nas estacas.

1. Razão  $q/S_u$ . Segundo Marche e Lacroix (1972), surgem movimentos laterais importantes quando  $q/S_u > 3$  ( $q$  = carga devido ao peso do aterro;  $S_u$  = resistência não drenada);
2. Profundidade do depósito mole. Em geral, quanto mais profunda for a camada compressível, maior será o volume de solo mobilizado;
3. Perfil de  $S_u$ . Rupturas localizadas desenvolvem-se em função dos valores da resistência não drenada, ao longo da profundidade.
4. Efeitos de longo prazo. Deslocamentos laterais nas estacas, associados ao adensamento e à compressão secundária, aumentam mesmo sob carregamento constante

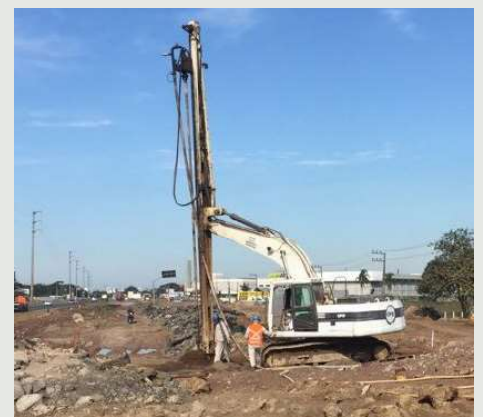
Figura 8: Melhoramento do solo mole com geoenriquecimento

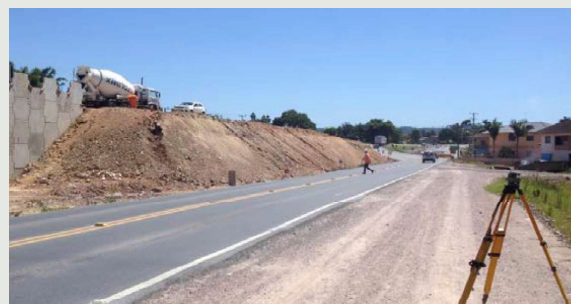
**Figura 9:**  
Elevação do aterro de encontro do viaduto

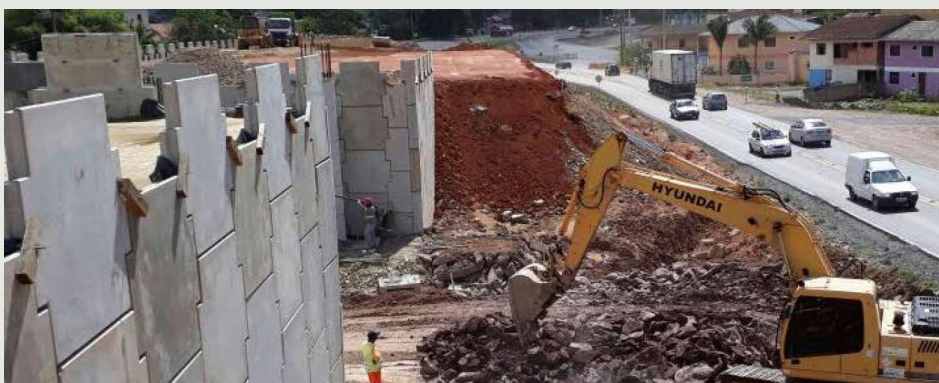
**Figura 10:** Elevação do aterro em terra armada, após o melhoramento do solo com geonrijecimento

importantes do que o aspecto de segurança, na maioria das vezes optando-se por soluções que acabam agravando ainda mais o problema. A opção 2, da planilha apresentada, “Correção periódica apenas do desnível no asfalto” é tecnicamente inconsequente e perigosa, pois não resolve o problema, que é inerente às forças atuantes permanentes e crescentes, em consequência dos repetidos alteamentos, na tentativa de se manter as vias no nível original, após um histórico de recalques. Neste sentido, sob a ação de empuxos laterais e momentos fletores
